## HDD Bohrung von 1645 m Länge für eine Wasserleitung

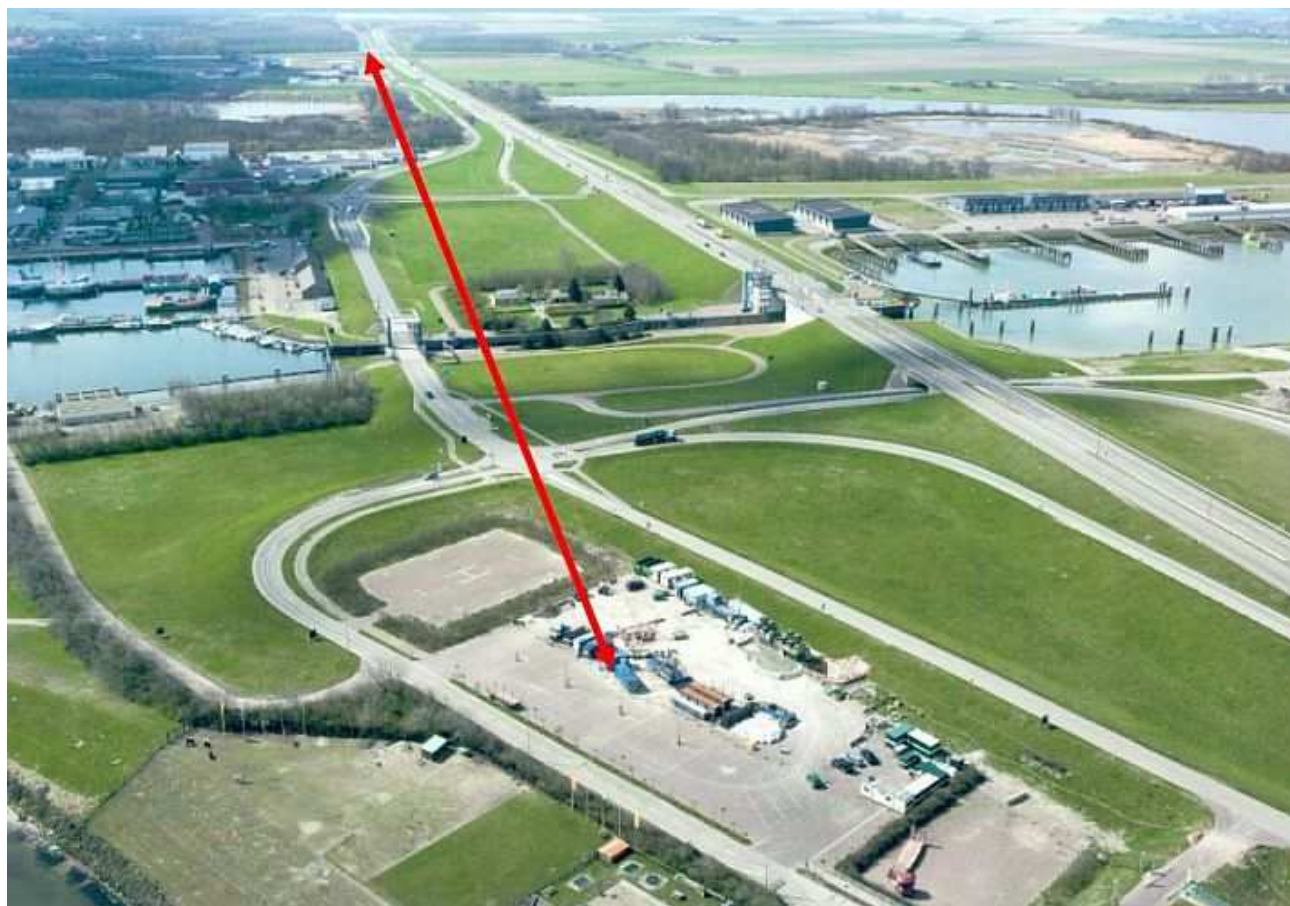
Das Evides Projekt der großen Kreuzung, Teil einer Wasserleitung, kann folgendermaßen beschrieben werden: Die Bohrung ist 1645 m lang, Rohrdurchmesser beträgt 610 mm mit einer Wandstärke von 8 mm, Außenverkleidung beträgt 6 mm Polypropylene und die Innenverkleidung 6 mm Zement. Aufgrund der Zementinnenverkleidung ist zu jeder Zeit ein Minimumradius von 1200 x dem Durchmesser gefordert und das Bohrprofil sowie die Bodeninformationen sind in den Ausschreibungsunterlagen enthalten. Zusammen mit dem Angebot sind vom Anbieter eine technische Beschreibung und Risikoanalyse abzugeben, welche vor der Bestellung und dem Beginn der Arbeiten im Detail besprochen werden müssen. Neben der vorhin beschriebenen Innenverkleidung werden auch die Bodeninformationen in der Ausschreibung, der Salzwassergehalt im Boden, das Bohrprofil und besonders die relativ oberflächliche Tiefe (25 m) zur Länge der Bohrung und die möglichen Spülungsausbrüche besprochen. Der Bauunternehmer verdeutlicht, dass das "Spülungsingenieurwesen" unverzichtbar ist, um eine beständige Spülungsrückführung (gefüllt mit Bohrsand) in die Salzgrundwasserumgebung im sandigen Boden zu gewährleisten und um Spülungsausbrüche zu vermeiden. Einige Pro und Kontra wurden bezüglich eines tieferen Profils besprochen, allerdings ist das definierte Konzept der Ausschreibungsunterlagen beibehalten worden. Die Grundbohrungen in der Baubeschreibung scheinen ein korrektes Bild des Bodens wiederzuspiegeln für das Profilkonzept für das der Angebotspreis angefragt wurde. Dieses Projekt bedarf der Zustimmung der Staatlichen Aufsicht für Baumaßnahmen (RWS), Insel/Polder Behörden und wie gewöhnlich der Versicherungsexperten.

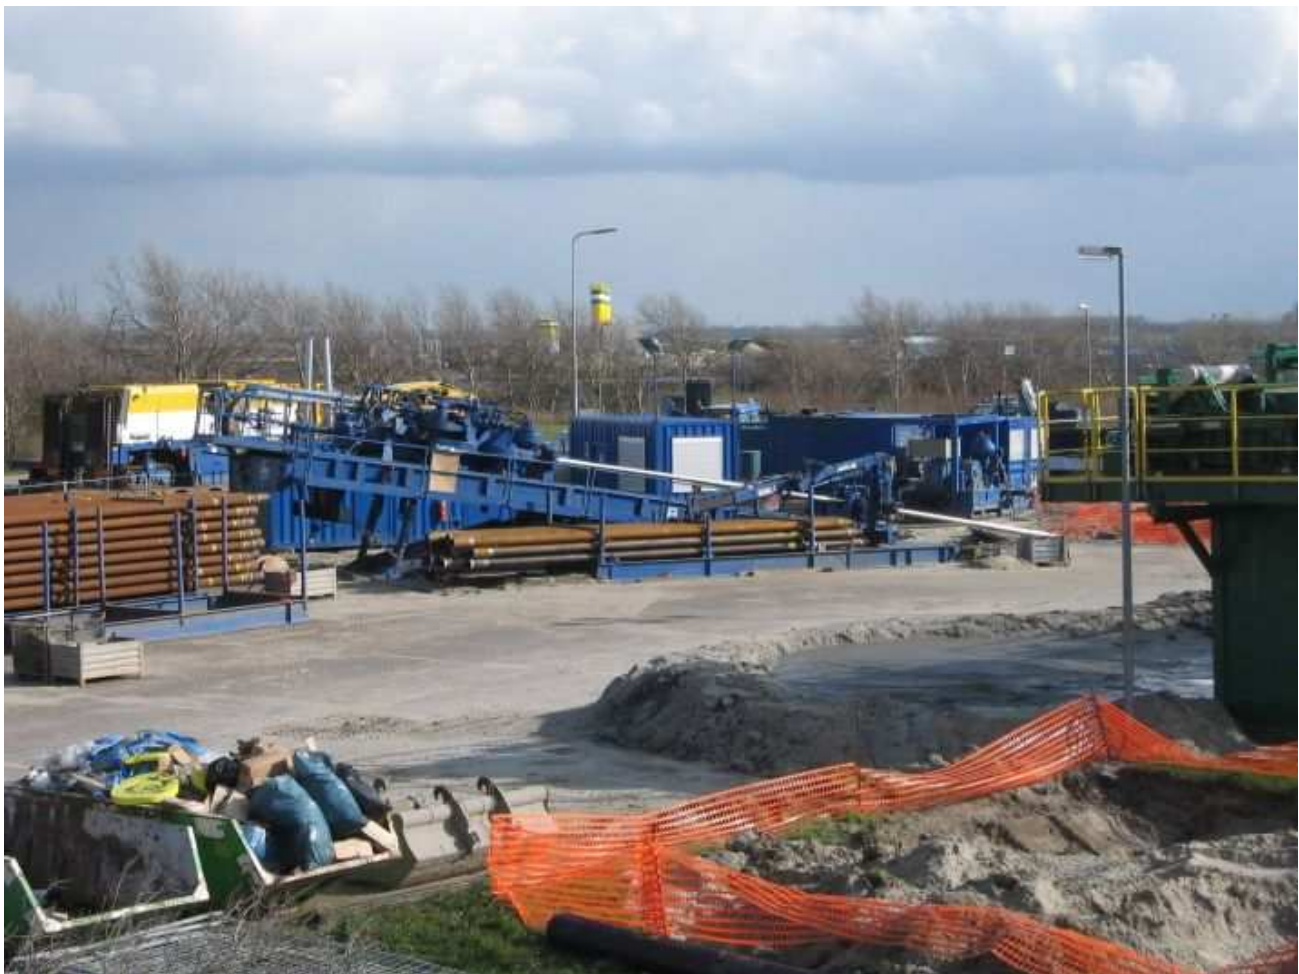
**LMRs 250 t Rig • Max. Zugkraft 320 t • Max. Drehmoment 120 kNm**

Die Bohrausrüstung, die für dieses Projekt gebraucht wurde, war LMRs 250 t Rig, mit einer Zugkraft von 320 t und einem Drehmoment von 120 kNm. Auch wenn dies nach den Ausschreibungsdaten keineswegs nötig war (eine niedrigere Zugkraft war verlangt und nach dem Drehmoment würde nicht gefragt werden), schien es ein wenig leichter zu sein, die Behörden bezüglich der Alternativen zur Problemlösung zu überzeugen. Die vielen Versuche und die vielen Analysen brachten das Projekt zum Rande von "sollen wir es beenden oder nicht"! Das wäre allerdings schade gewesen, da alle Analysen und Diskussionen richtig und korrekt waren. Am holländischen Feiertag „Königinnentag“ (30.04.2008) wurde der Rohreinzug durchgeführt; und das in einer wesentlich kürzeren Zeit, als die meisten Leute erwarteten.
